Mémoire de fin d'études d'ingénieur

Evaluation du risque de collisions routières
pour le Vison d'Europe et propositions
d'aménagements sur les bassins versants de
la Nive et de la Nivelle
(Pyrénées-Atlantiques)

Coline LOHEAC
Option Agriculture Environnement Santé et Territoire
(AEST)
Année 2022-2023

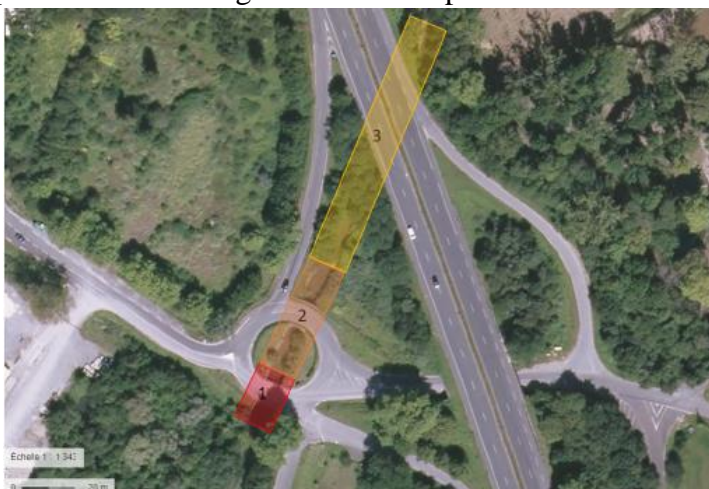
Figure 7 : Linéaire concerné par les aménagements sur le ruisseau d'Urdains (Source : GREGE, données non publiées)

Sur le ruisseau d'Urdains situés sur la commune de Bassussarry dans le Pays basque des aménagements pour la petite faune ont été prévus sur 3 ouvrages. La route départementale située à proximité est la D932 et se situe sur les communes de Bassussarry et de Bayonne. L'opération s'est inscrite dans le cadre du plan biodiversité et infrastructures routières du département des Pyrénées-Atlantiques dont l'un des objectifs est de préserver et de maintenir des continuités écologiques. Ces travaux ont eu pour objectif la réalisation d'aménagements pour ces ouvrages afin de rétablir les déplacements des mustélidés et en particulier du Vison d'Europe sur cette section. Les trois ouvrages sont disposés à la suite les uns des autres. Le linéaire total concerné fait environ 150m. (Figure 7) Il s'agit de deux buses métalliques et d'un pont cadre en béton (Tableau 2).

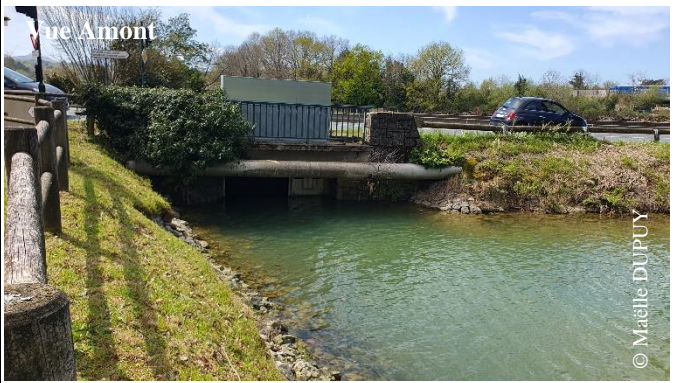
<p>Vue Amont</p>

<p>Vue Aval</p>
<p>Mise en place d'un encorbellement en bois rive gauche pour assurer le cheminement dans l'ouvrage. Encorbellement rive droite également envisagé.</p>	<p>Mise en place d'un grillage petite maille pour boucher le trou dans la végétation rive gauche + raccordement du ponton rive gauche.</p>

Tableau 7 : Propositions d'aménagements pour l'ouvrage du site de Chantaco

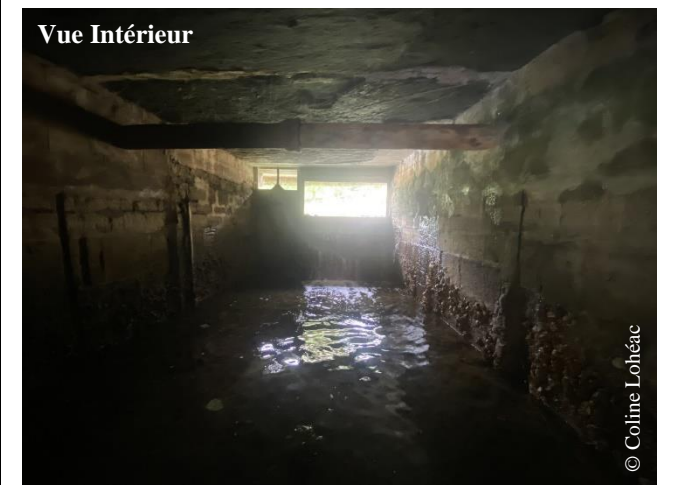
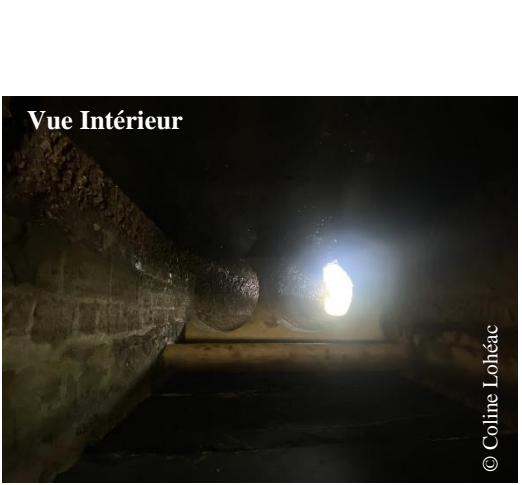
<p>Vue Intérieur</p>
<p>Prolongement de l'encorbellement dans l'ouvrage pour former une rampe à l'étiage + fixation d'un ponton flottant à la rampe pour prolonger le cheminement jusqu'à l'extérieur de l'ouvrage.</p>	<p>Prolongement du ponton flottant dans la buse de gauche.</p>

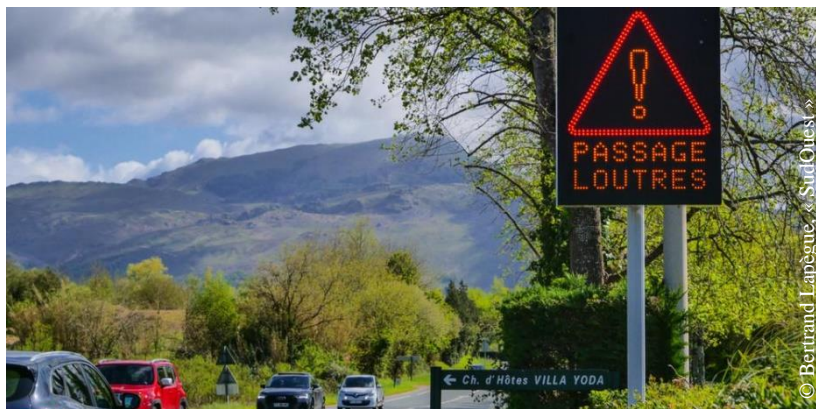
Figure 12 : Panneau "Passage Loutres" installé sur le site d'Errota Zahar

Sur ce linéaire, une première démarche de prévention a été réalisée par le département des Pyrénées-Atlantiques. En effet, un panneau lumineux expérimental « Passage loutres » a pu être mis en place en mars 2023 à la suite des collisions de loutres observées dans la zone (**Figure 12**). Cela permet de sensibiliser les automobilistes et de les faire ralentir lorsqu'ils empruntent cette route.

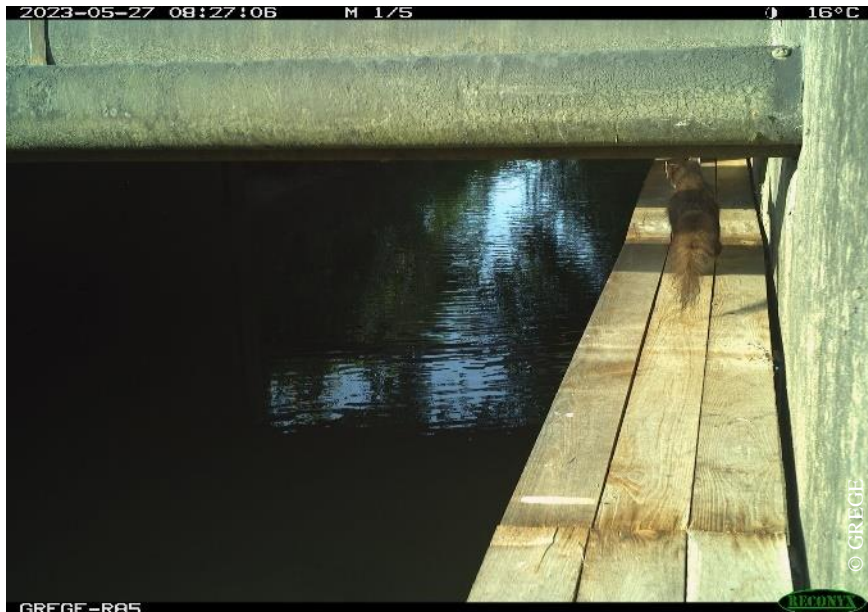
Figure 13 : Martre cheminant par l'encorbellement

Grâce à ces résultats, il peut être affirmé que la petite, comme la grande faune, utilisent ces ouvrages. Certains des aménagements ont déjà pu être utilisés par plusieurs espèces. L'encorbellement est très emprunté par les surmulots et les mulots et a notamment pu être parcouru par une musaraigne et une martre (Figure 13). Concernant la buse sèche située sur l'OH2, des renards ont pu être observés. On ne sait cependant pas si ces derniers sont passés à l'intérieur de la buse à cause de la position du piège photographique qui vise plutôt la berge en sortie d'ouvrage. Celle-ci a donc été modifiée pour la suite du suivi. Plusieurs espèces ont pu emprunter le ponton. L'écureuil l'a utilisé lors de son passage dans la buse de décharge qui, à ce moment-là, ne se trouvait que partiellement en eau (Figure 14). Des surmulots cheminent également dans l'ouvrage via ce ponton.

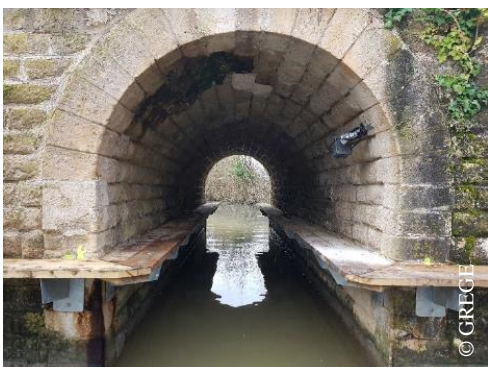
- ENCORBELLEMENT :

Description : Passage à pieds secs suspendu au-dessus de l'eau et raccordé aux berges à chaque extrémité. Il est placé au-dessus des niveaux de crue ou dans la continuité du haut de la berge.

Coût unitaire : 138€/ml

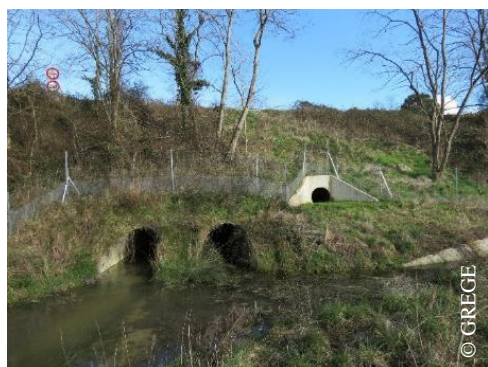
- BUSE SECHE :

Description : Consiste à créer un nouveau cheminement sous l'infrastructure routière. Cette dernière doit rester sèche aussi longtemps que possible.

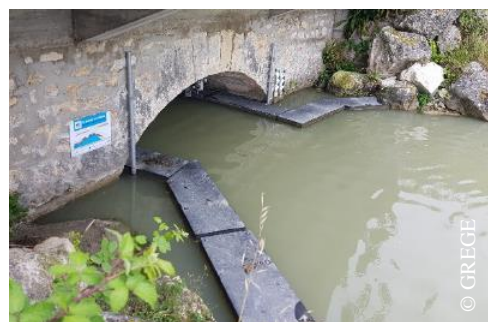
- PONTON FLOTTANT :

Description : Consiste à créer passage à pieds secs en pied d'ouvrage à l'aide de modules flottants qui traversent la totalité de l'ouvrage et sont raccordés à la berge des deux côtés.

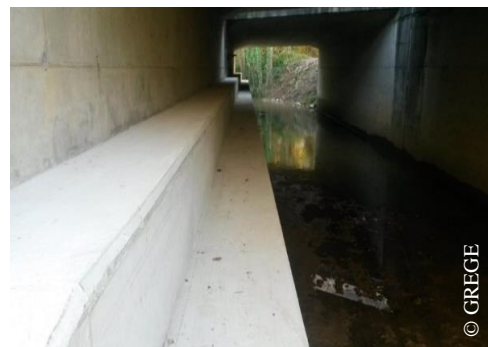
- BANQUETTE BETON :

Description : Consiste à créer un passage à pieds secs en béton en pied d'ouvrage. Elle présente l'intérêt de pouvoir étager plusieurs cheminements afin de rester fonctionnelle quel que soit le niveau d'eau.

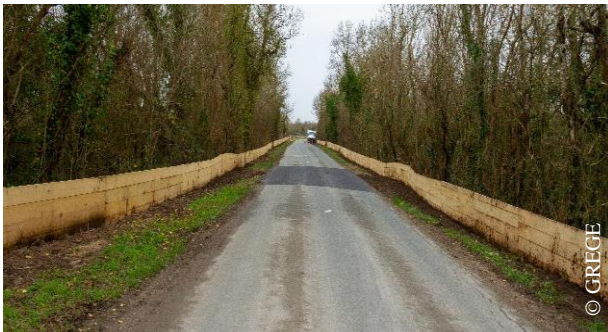
- PALISSADES :

Description : Protections en bois, opaques, d'une hauteur minimale de 80 cm. Elles sont fixées grâce à des pieux bois enfoncés mécaniquement. Le pied est généralement remblayé côté route afin d'assurer l'étanchéité pour la faune sous la palissade.

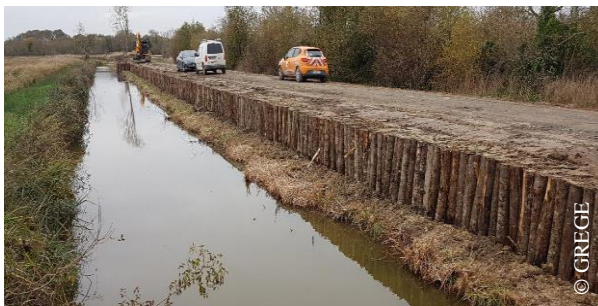
- PIEUTAGE :

Description : Initialement utilisé pour maintenir les berges des canaux dont le très mauvais état menace la pérennité du passage sur la levée. L'usage peut être détourné en surélevant suffisamment le haut du pieutage pour qu'il agisse comme une protection.

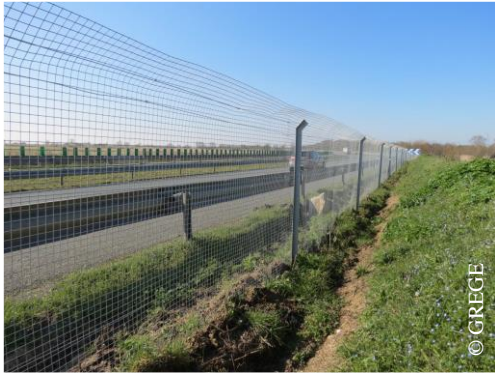
- CLOTURES :

Description : Protection non opaque. Plus le maillage choisi sera fin, plus il sera imperméable aux petites espèces. Les clôtures sont d'une hauteur minimale de 100 cm et comportent un retour en haut de clôture afin de dissuader les animaux de l'escalader.

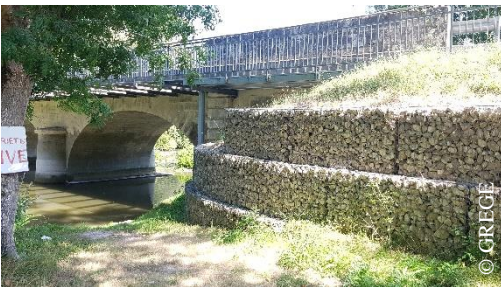
- GABIONS :

Description : Consistent à créer des parois les plus verticales possibles avec de gros blocs de roches, dans le but de canaliser la faune.

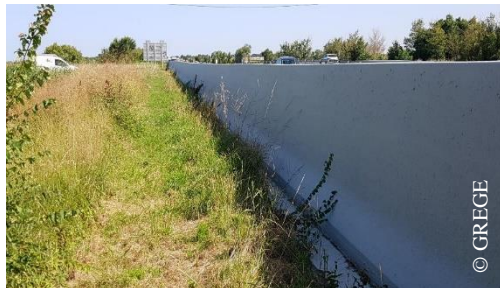
- GBA :

Description : Les Glissières en Béton Armé (GBA) sont à l'origine des installations dédiées à la sécurité routière. Ce sont des séparateurs de voies, en béton, plein et très résistant. Ils mesurent généralement entre 60 et jusqu'à 160 cm de hauteur.

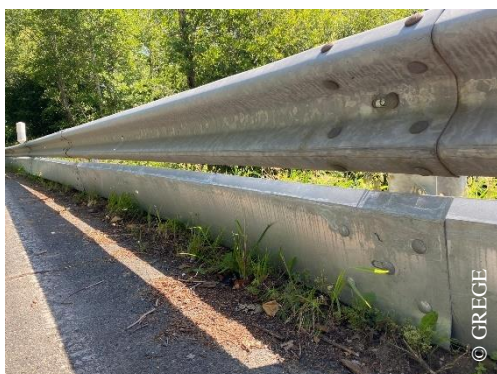
- GLISSIERE MOTO :

Description : Barrière qui se situe le long de la voie de circulation. Elle vise à l'origine à limiter la gravité des accidents de la route. L'installation d'une double glissière permet d'opacifier et de limiter l'accès de la faune à la chaussée.

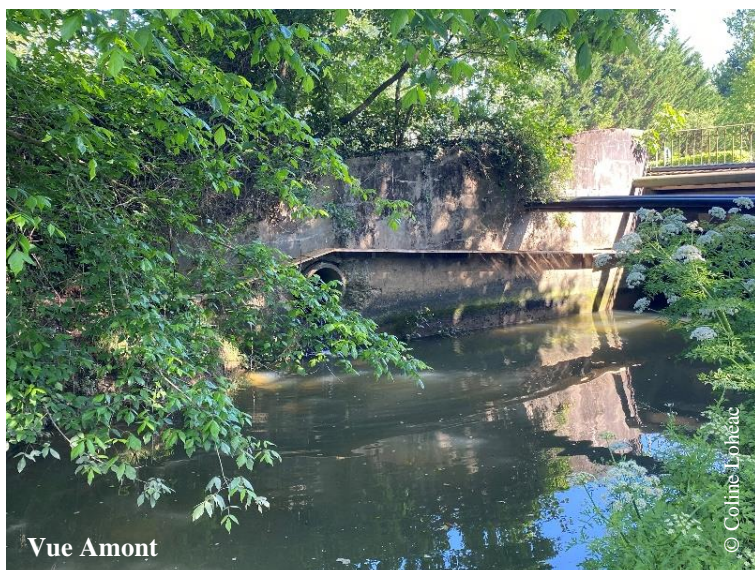
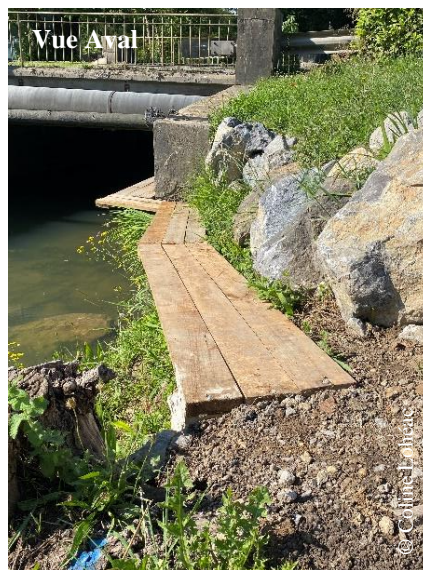
Pont cadre béton (OH1) : Réalisation d'un encorbellement en bois de 30 cm de largeur, fixé à 30cm de la sous face de l'ouvrage et raccordé en amont à la berge du ruisseau et à l'aval à la berge du ruisseau située à l'intérieur du carrefour giratoire de la D932.

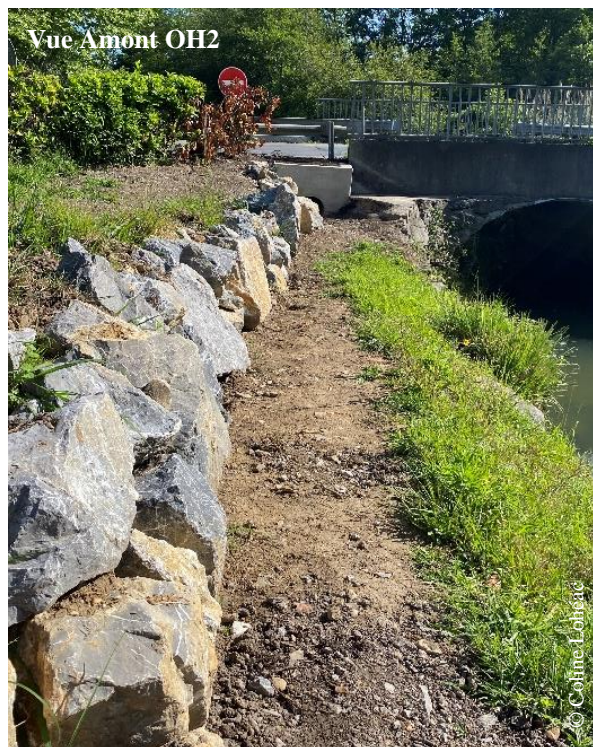
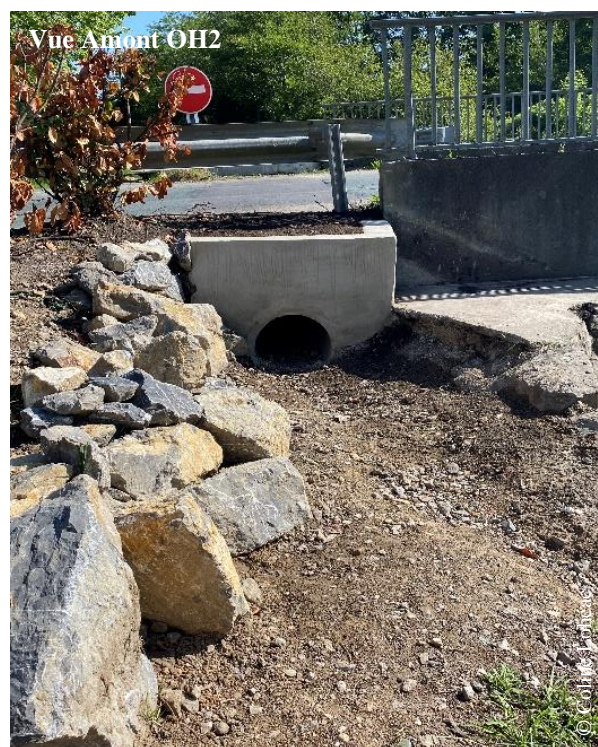
Au centre du giratoire (entre le pont cadre béton (OH1) et la première buse métallique (OH2)) : Réalisation d'un enrochement d'environ 1m de haut afin de guider la faune entre les deux ouvrages.

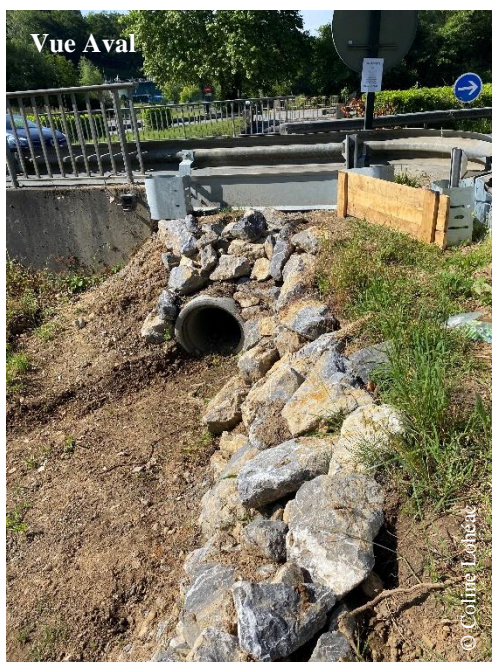
Buse métallique (OH2) : Mise en place d'une buse sèche sous l'anneau du giratoire de la D832 et mise en œuvre d'un substrat naturel.

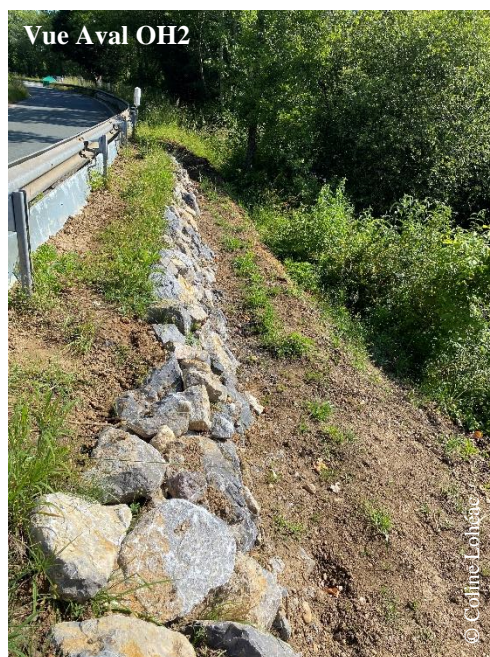
Cheminement entre les buses métalliques (OH2 et OH3) : Réalisation d'un enrochement d'environ 1m de haut afin de guider la faune entre les deux ouvrages.

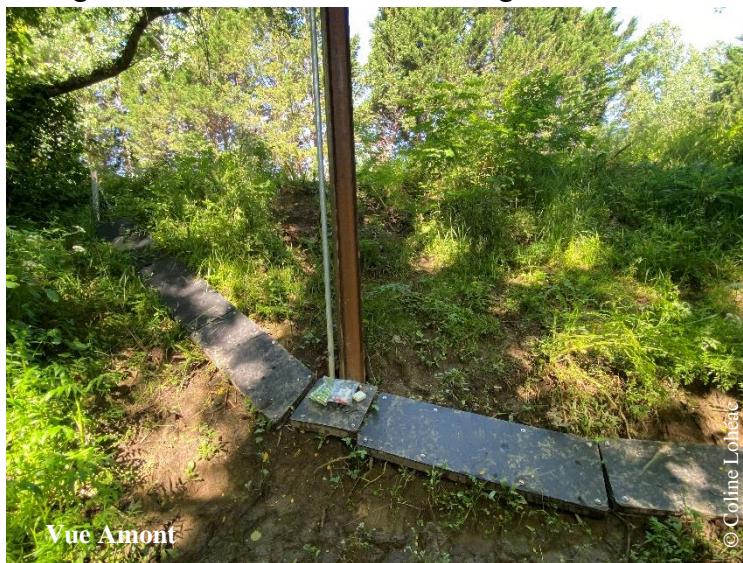
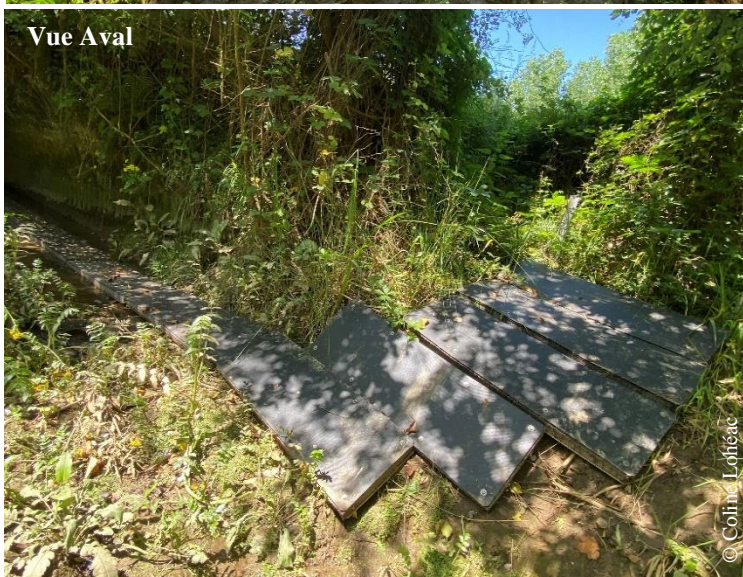
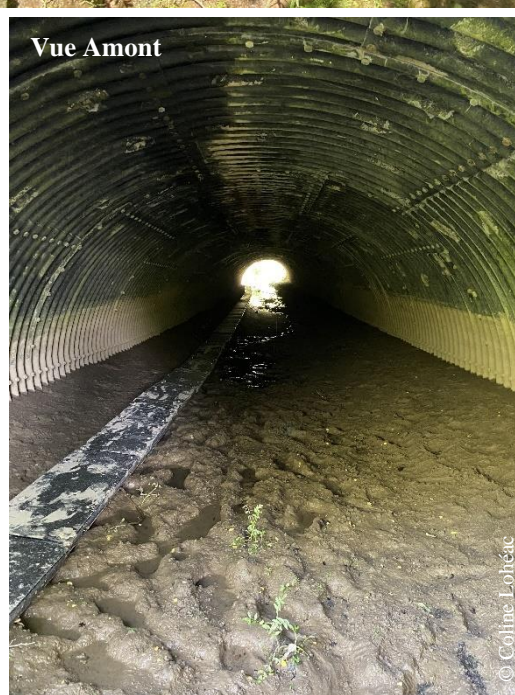
Buses métalliques (OH3) : Mise en place d'un ponton au sein de la buse de décharge.
Raccordements à la berge en amont et en aval de l'ouvrage.
